台灣921地震高層建築抗震診斷及補強案例

壹、補強案例簡介

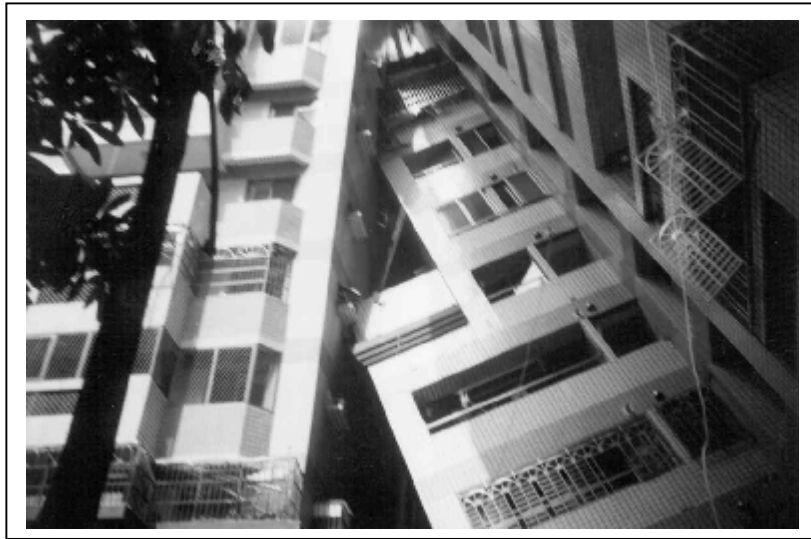
相片 1 F 棟傾倒靠於 B 棟

本案位於台中縣太平市距921地震斷層約10公里，原建築計有AB、C、DE、F四棟平面配置如圖1示，為地上11F~12F，地下二層之建築，921地震當時F棟傾倒依靠於AB棟（詳相片1），隨即政府派人將F棟一樓樓面以上拆除，至於其餘三棟雖未傾倒但也受損嚴重，震後無法居住使用。

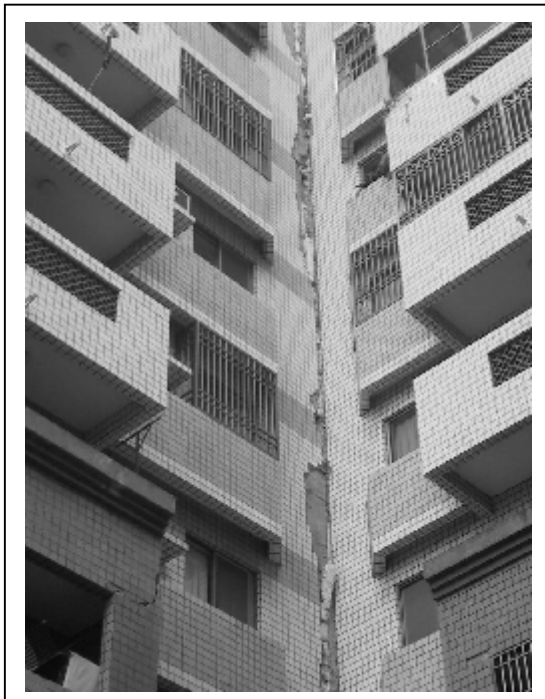
相片 2 CD 棟間伸縮縫現況

考慮AB棟與C棟之間及C棟與DE棟之間因碰撞現象所衍生額外受力及扭矩效應。按原設計圖在AB棟與C棟之間為12cm之伸縮縫，而C棟與DE棟之間為15cm之伸縮縫；惟依據現場調查之結果，現場AB棟與C棟之伸縮縫並未留設。而C棟與DE棟間之伸縮縫位置，則因外牆延伸並貼附磁磚，其內填充保麗龍之作法，於921之地震中，損壞嚴重（相片2），故特別針對此現況可能造成之碰撞現象，予以謹慎考慮。

檢視現況及設計圖現場留置如設計圖所示15公分伸縮縫，然而外表卻以牆體封起並砌磁磚（相片2），經分析結果依現今法規規定應留41（18.9+22.02）公分伸縮縫，設計只留15公分顯然不足，且中間有混凝土阻隔物。

對於此伸縮縫處理方案為清除現有伸縮縫內水泥阻礙物，並於5F及8F位置伸縮縫內置入防撞墊。預期目標使二棟建物小地震時不相撞，大地震來時藉由此防撞墊來緩和傳遞撞擊力量。有關分析MODEL如圖8示，以ETABS程式中GAP ELEMENT來模擬其地震歷時中之受壓不受張之行為，同樣以PGA=0.33g TYPE1人造地震歷時輸入模式分析，所得力量做為防撞墊設計依據。

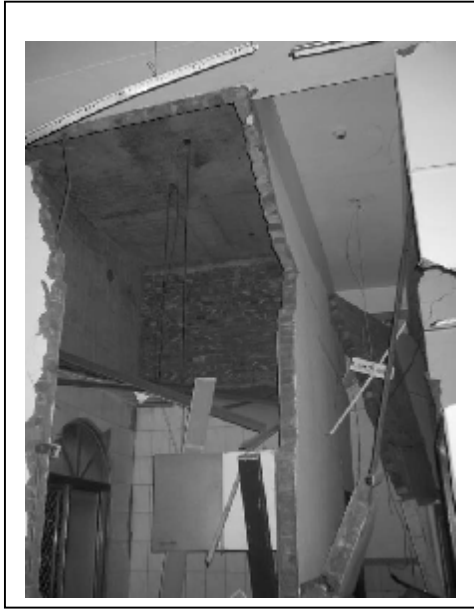
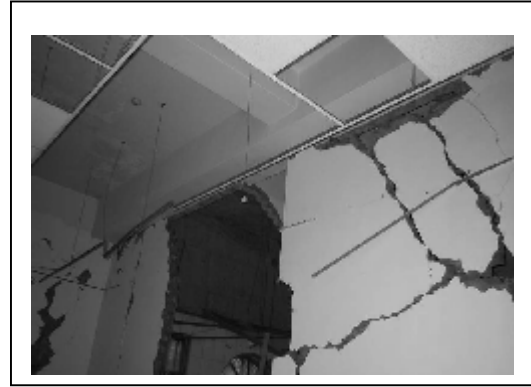
相片 3 一樓磚牆傾倒

4、1F 磚牆高達 4.5m 砌 1/2B 磚未依技術規則 142 條及 154 條相關，牆厚、補強柱及過樑規定設計故造成一樓磚牆嚴重傾倒（詳相片 3）。

本建物1F挑高4.7~4.9m原設計之內隔間牆均為12公分磚牆，921地震大都已傾倒。至於隔戶牆及電梯牆雖為15公分RC牆，卻採用單層配筋受損嚴重。故在一樓牆方面不管內隔間及隔戶牆皆全面改為15公分RC牆採用雙層配筋重新澆築。
